Holčovice - Tilia Platyphyllos (lípa velkolistá) č.9
pozemek parc. č. st. 69/1 v k.ú. Holčovice

Protokol č. 2026/027 o měření akustickým tomografem Picus 3D

Datum měření: 27.4.2026

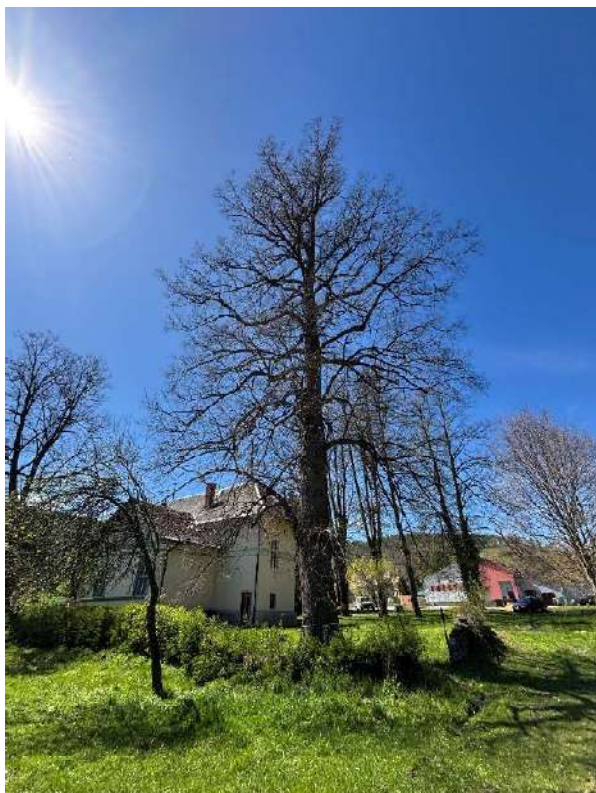
č. 009 - Tilia platyphyllos (lípa velkolistá)

Fyziologické stáří	5	Senescentní strom
Vitalita	2	Zřetelně snížená
Zdravotní stav	3	Výrazně zhoršený
Stabilita	3	Výrazně zhoršená
Perspektiva	B	Krátkodobě perspektivní

Číslo	Taxon latinsky	Taxon česky	Obvod (cm)	Výška (m)	Nasazení kor. (m)	Šířka koruny (m)	Fyziologické stáří	Vitalita	Zdravotní stav	Stabilita	Perspektiva	Poznámka	Tech. ošetření	Naléhavost
9	Tilia platyphyllos	lípa velkolistá	391	28	4	17	5	2	3	3	B	Otevřená dutina ve kmeni, suché větve v koruně	PB-RO S-RB	1

- provést **PB-RO – řízenou obvodovou redukci koruny za účelem zvýšení stability senescentního stromu**, a to v **intenzivnějším rozsahu**, než je běžné
- současně realizovat **bezpečnostní řez (PB-RB)** se zaměřením na odstranění suchých, narušených a rizikových větví
- redukcí snížit těžiště stromu a zatížení kmene větrem a tím **kompenzovat sníženou mechanickou odolnost kmene**

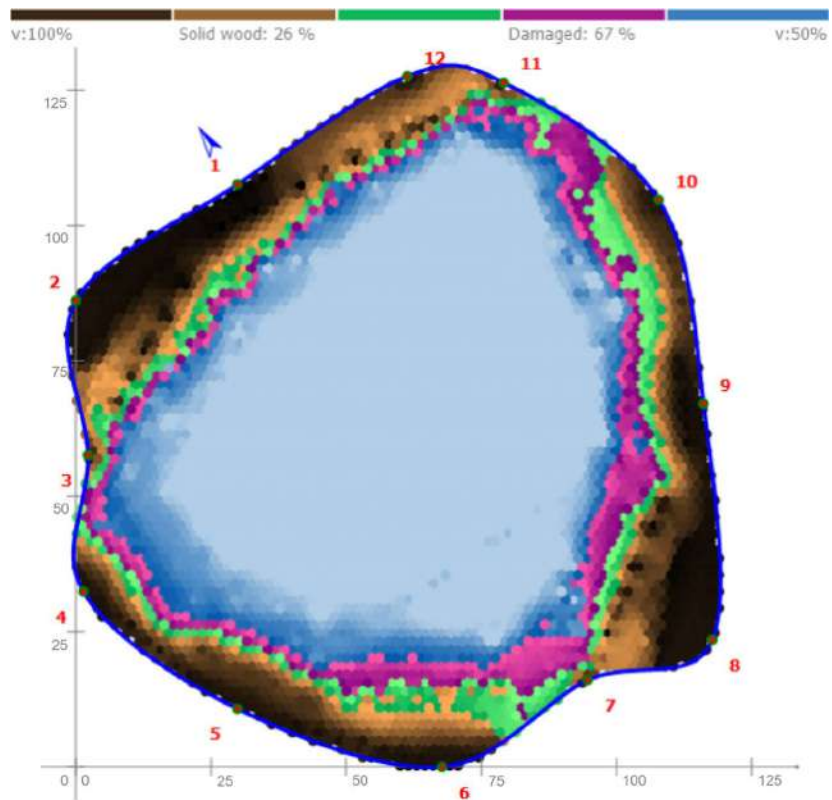
Tomogram vrstvy 1

Barevná tomografická mapa znázorňuje rozložení kvality dřeva v průřezu kmene (na základě naměřených rychlostí průchodu zvuku dřevními vlákny).

- **tmavé odstíny (hnědá až černá)** reprezentují zdravé a mechanicky funkční dřevo
- **zelené a fialové odstíny** indikují přechodové a degradované zóny
- **modré až světlemodré oblasti** odpovídají výrazně narušenému dřevu až dutině

Zelená křivka představuje orientační hranici mezi mechanicky ještě využitelným dřevem a výrazně degradovanou částí. Jedná se o modelovou interpretaci založenou na naměřených datech.

Červená křivka znázorňuje minimální požadovanou tloušťku zbytkové nosné stěny kmene tzv. reziduální stěny, vypočtenou na základě zadaných parametrů (výška stromu, stanoviště, zatížení větrem, apod.). Tato křivka vyjadřuje hranici, za kterou již nelze považovat kmen za dostatečně bezpečný z hlediska statiky.

Červené šipky s procentuálními hodnotami vyjadřují zbývající nosnou kapacitu průřezu v jednotlivých směrech. Hodnoty jsou vztaženy k ideálnímu (nepoškozenému) průřezu kmene (100%).

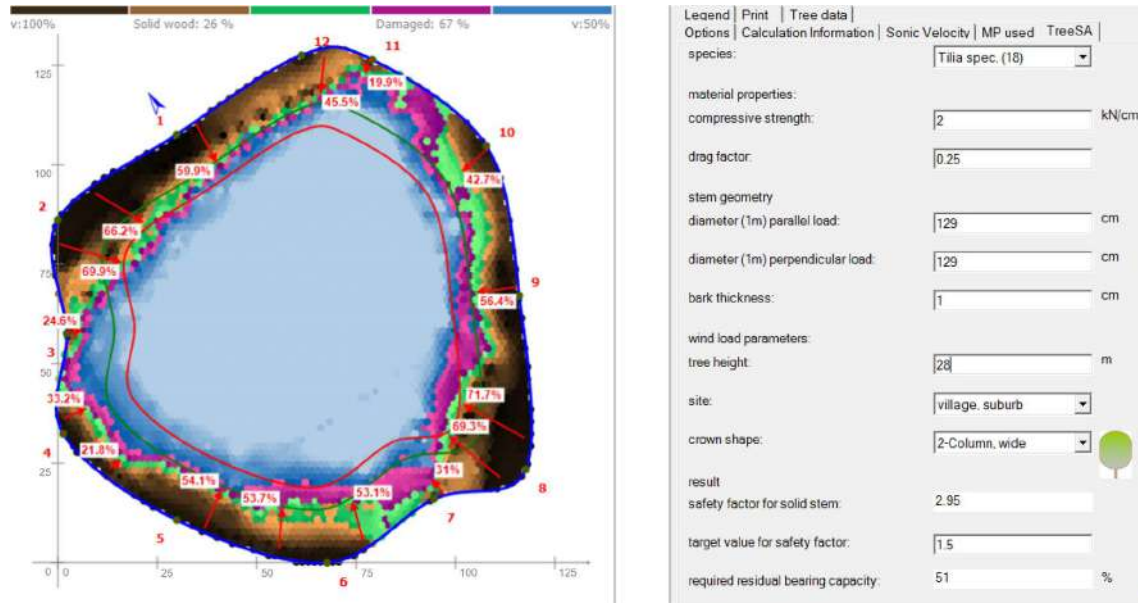
Vrstva číslo	Výška měření	% defektní plochy měřené vrstvy dřeva	Bezpečnostní faktor (Picus Q74)	Požadovaná zbytková nosná kapacita (%)
1	0,80 m	67	2,95	51

Z výpočtu vyplývá, že pro splnění požadovaného bezpečnostního faktoru je nutné zachovat minimálně **51 % nosné kapacity**.

Naměřené hodnoty nosné kapacity se v jednotlivých směrech pohybují přibližně od hodnot **cca 20–70 %**. V některých směrech tak dochází k poklesu pod požadovanou hodnotu **51 %**, což indikuje **lokálně nedostatečnou tloušťku zbytkové nosné stěny** a sníženou mechanickou stabilitu kmene v těchto směrech.

- v centrální části kmene je přítomna **velmi rozsáhlá oblast degradovaného dřeva až dutiny**
- zbytková nosná stěna je **výrazně ztenčená a silně nerovnoměrná po obvodu**
- v některých směrech **nedosahuje požadované minimální nosnosti 51 %**

Kmen v hodnocené vrstvě lokálně nevyhovuje požadavkům na mechanickou stabilitu dle použitého modelu, a to zejména lokálně v oslabených směrech.

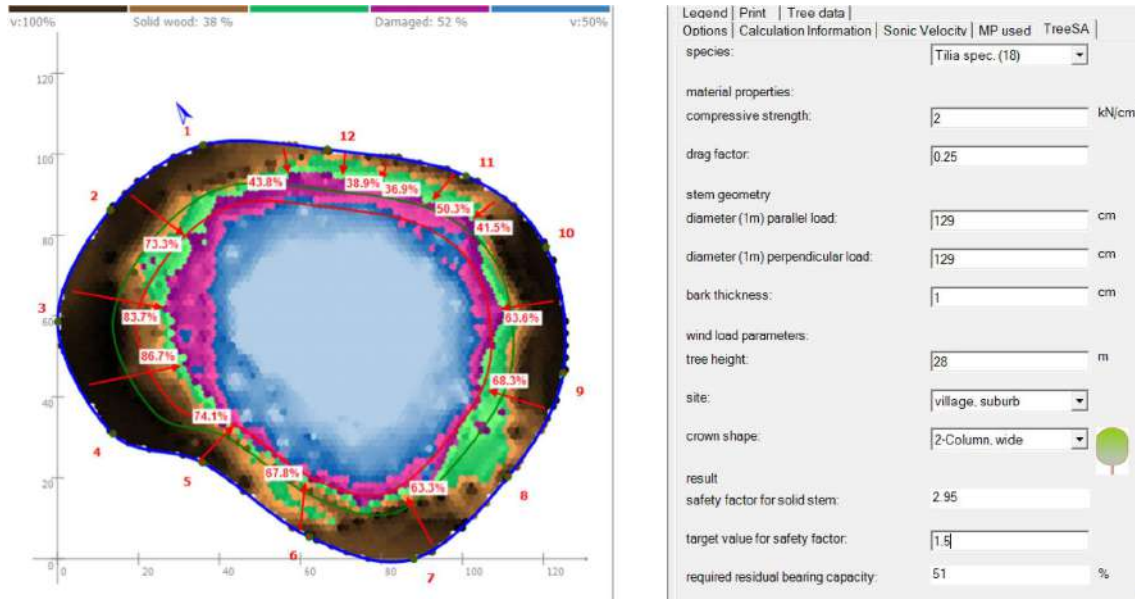
Vrstva číslo	Výška měření	% defektní plochy měřené vrstvy dřeva	Bezpečnostní faktor (Picus Q74)	Požadovaná zbytková nosná kapacita (%)
2	3,30 m	52	2,95	51

Z výpočtu vyplývá, že pro splnění požadovaného bezpečnostního faktoru je nutné zachovat minimálně **51 % nosné kapacity**.

Naměřené hodnoty nosné kapacity se v jednotlivých směrech pohybují přibližně od hodnot **cca 35–85 %**. V některých směrech tak dochází k poklesu pod požadovanou hodnotu **51 %**, což indikuje **lokálně nedostatečnou tloušťku zbytkové nosné stěny** a sníženou mechanickou stabilitu kmene v těchto směrech.

- v centrální části kmene je přítomna **rozsáhlá oblast degradovaného dřeva až dutiny**
- zbytková nosná stěna je **výrazně ztenčená a nerovnoměrná po obvodu**
- v některých směrech **nedosahuje požadované minimální nosnosti 51 %**

Kmen v hodnocené vrstvě lokálně nevyhovuje požadavkům na mechanickou stabilitu dle použitého modelu, a to zejména lokálně v oslabených směrech.
