Holčovice - Tilia Platyphyllos (lípa velkolistá) č.9
pozemek parc. č. st. 69/1 v k.ú. Holčovice

Protokol č. 2026/027 o měření akustickým tomografem Picus 3D

Datum měření: 27.4.2026

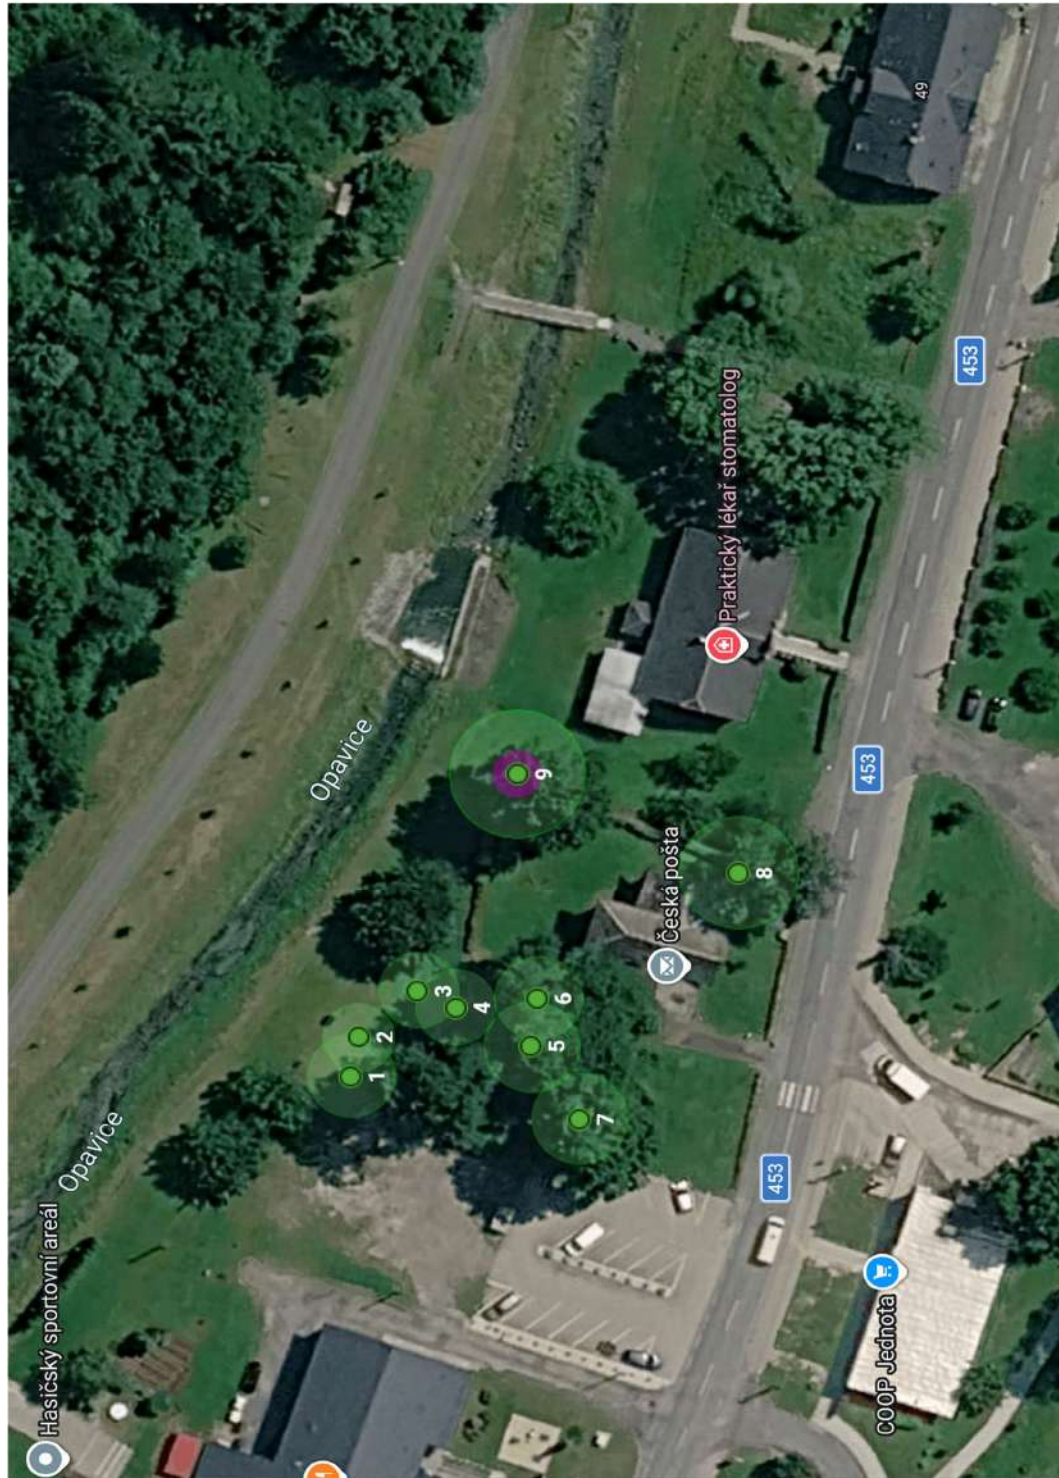
č. 009 - Tilia platyphyllos (lípa velkolistá)

Fyziologické stáří	5	Senescentní strom
Vitalita	2	Zřetelně snížená
Zdravotní stav	3	Výrazně zhoršený
Stabilita	3	Výrazně zhoršená
Perspektiva	B	Krátkodobě perspektivní

Číslo	Taxon latinsky	Taxon česky	Obvod (cm)	Výška (m)	Nasazení kor. (m)	Šířka koruny (m)	Fyziologické stáří	Vitalita	Zdravotní stav	Stabilita	Perspektiva	Poznámka	Tech. ošetření	Naléhavost
9	Tilia platyphyllos	lípa velkolistá	391	28	4	17	5	2	3	3	B	Otevřená dutina ve kmeni, suché větve v koruně	PB-RO S-RB	1

Celkově lze strom hodnotit jako **mechanicky oslabený**, přičemž jeho stabilita je významně snížena zejména v dolní části kmene a oblasti s otevřenou dutinou.

- provést **PB-RO – řízenou obvodovou redukci koruny za účelem zvýšení stability senescentního stromu**, a to v **intenzivnějším rozsahu**, než je běžné
- současně realizovat **bezpečnostní řez (PB-RB)** se zaměřením na odstranění suchých, narušených a rizikových větví
- redukcí snížit těžiště stromu a zatížení kmene větrem a tím **kompenzovat sníženou mechanickou odolnost kmene**

- **pravidelný monitoring stavu stromu** v kratším časovém intervalu (např. 1–2 roky)
- průběžné vyhodnocování vývoje degradace kmene

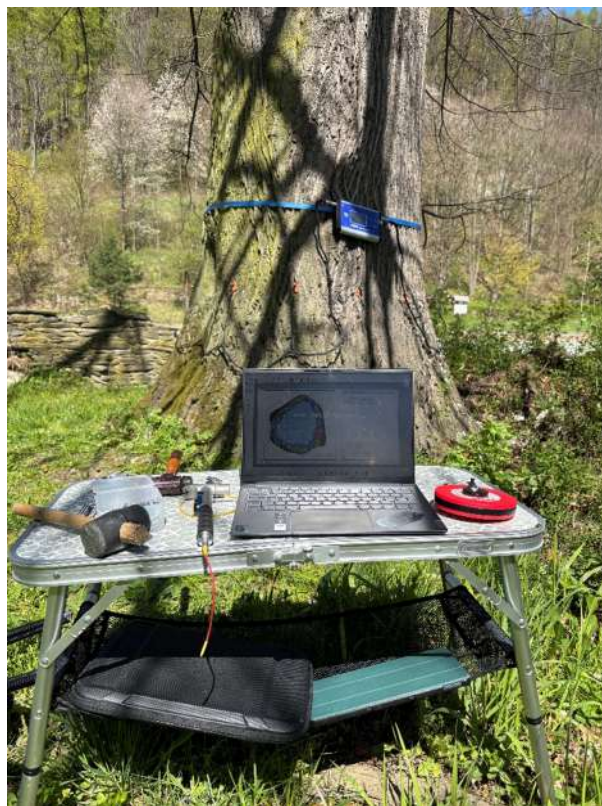
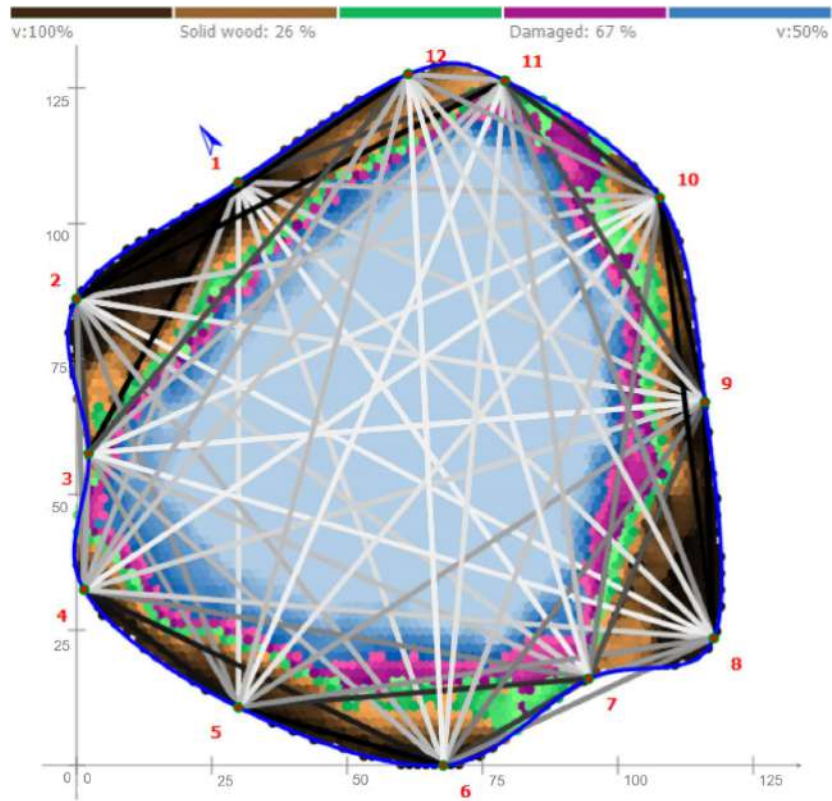
Graf měření vrstvy 1

Údaje o místě měření: vrstva 1

- výška měření nad zemí: 0,80m
- tvar měřeného místa: nepravidelný
- počet měřících sond: 12

Vrstva číslo	Výška měření	% defektní plochy měřené vrstvy dřeva	Bezpečnostní faktor (Picus Q74)	Požadovaná zbytková nosná kapacita (%)
1	0,80 m	67	2,95	51

Naměřené hodnoty nosné kapacity se v jednotlivých směrech pohybují přibližně od hodnot **cca 20–70 %**. V některých směrech tak dochází k poklesu pod požadovanou hodnotu **51 %**, což indikuje **lokálně nedostatečnou tloušťku zbytkové nosné stěny** a sníženou mechanickou stabilitu kmene v těchto směrech.

- v centrální části kmene je přítomna **velmi rozsáhlá oblast degradovaného dřeva až dutiny**
- zbytková nosná stěna je **výrazně ztenčená a silně nerovnoměrná po obvodu**
- v některých směrech **nedosahuje požadované minimální nosnosti 51 %**

Kmen v hodnocené vrstvě lokálně nevyhovuje požadavkům na mechanickou stabilitu dle použitého modelu, a to zejména lokálně v oslabených směrech.

V patě kmene (**vrstva 1, 0,80 m**) se redukovaný bezpečnostní faktor pohybuje přibližně kolem hodnoty **1,9**, což představuje stav blízký se minimální požadované hranici stability. Ve vyšší části kmene (**vrstva 2, 3,30 m**) dosahuje redukovaný bezpečnostní faktor hodnoty cca **3,3**, což lze hodnotit jako vyhovující.

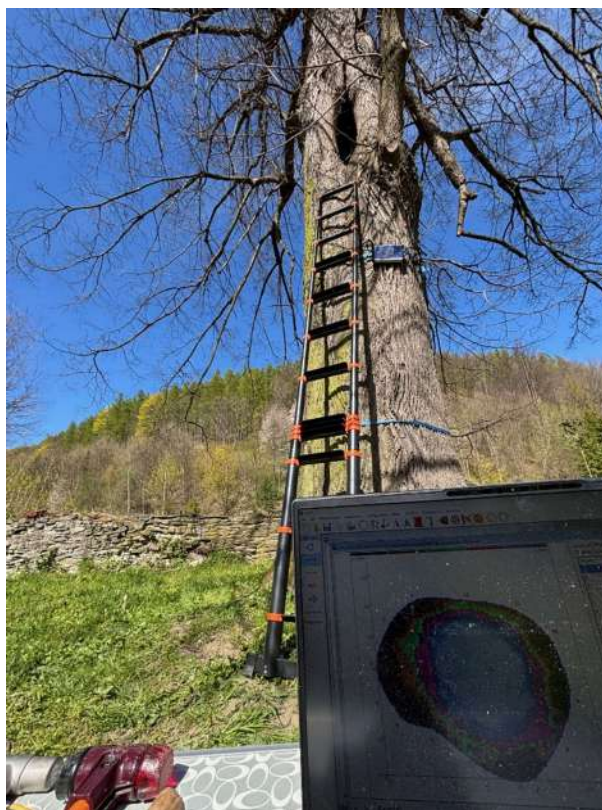
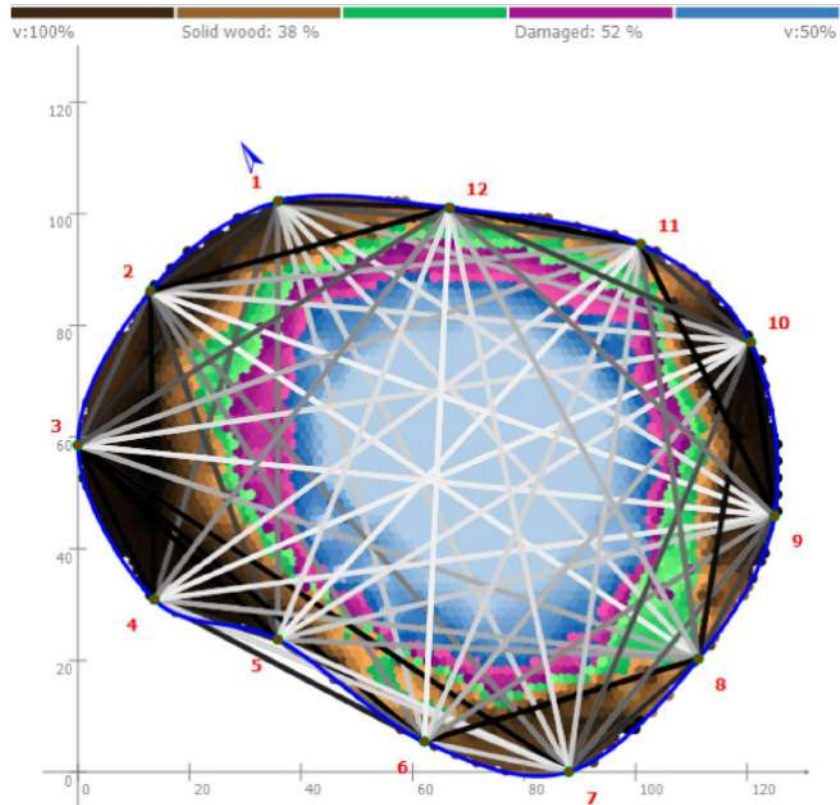
Graf měření vrstvy 2

Údaje o místě měření: vrstva 2

- výška měření nad zemí: 3,30m
- tvar měřeného místa: nepravidelný
- počet měřících sond: 12

Vrstva číslo	Výška měření	% defektní plochy měřené vrstvy dřeva	Bezpečnostní faktor (Picus Q74)	Požadovaná zbytková nosná kapacita (%)
2	3,30 m	52	2,95	51

Naměřené hodnoty nosné kapacity se v jednotlivých směrech pohybují přibližně od hodnot **cca 35–85 %**. V některých směrech tak dochází k poklesu pod požadovanou hodnotu **51 %**, což indikuje **lokálně nedostatečnou tloušťku zbytkové nosné stěny** a sníženou mechanickou stabilitu kmene v těchto směrech.

- v centrální části kmene je přítomna **rozsáhlá oblast degradovaného dřeva až dutiny**
- zbytková nosná stěna je **výrazně ztenčená a nerovnoměrná po obvodu**
- v některých směrech **nedosahuje požadované minimální nosnosti 51 %**

Kmen v hodnocené vrstvě lokálně nevyhovuje požadavkům na mechanickou stabilitu dle použitého modelu, a to zejména lokálně v oslabených směrech.
